IMAGENES DE ULTRASONIDO DE ESTRUCTURAS REPRODUCTIVAS EN *BOA CONSTRICTOR OCCIDENTALIS* (SERPENTES: BOIDAE)

ULTRASOUND IMAGING OF THE REPRODUCTIVE STRUCTURES IN *BOA CONSTRICTOR OCCIDENTALIS* (SERPENTES: BOIDAE)

Margarita Chiaraviglio*, Mariano Sironi*, Raquel Cervantes*, Miguel Bertona* & Sergio Lucino**

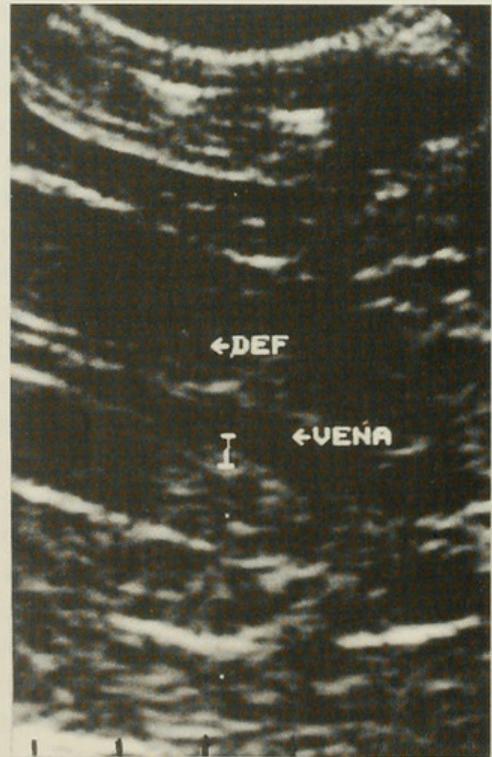
FIGURA 4. Ultrasonograma del conducto deferente. La escala de la fotografía indica centímetros.

En los machos, al igual que las gónadas de hembras, los testículos se encuentran entre las manchas 7 y 10 del diseño dorsal a contar desde la cloaca, próximos al intestino anterior y en posición cefálica respecto del riñón del lado respectivo; el testículo derecho es anterior al izquierdo. Su aspecto ultrasonográfico es el de estructuras isocogénicas alargadas (Fig. 3). Los conductos deferentes, cuando están visibles, pueden observarse en el tercio posterior de los testículos (Fig. 4).
